# **Las torres de telegrafía óptica de la línea Madrid-Valencia**

**Máster en Patrimonio Cultural: Identificación, Análisis y Gestión**

**Autora: Ana Planells Pérez**

**Septiembre de 2015**

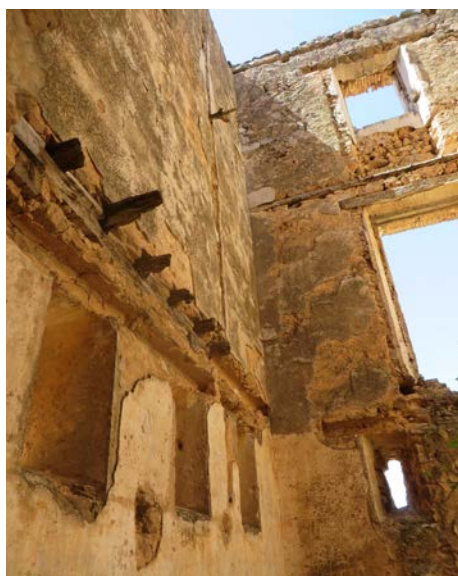
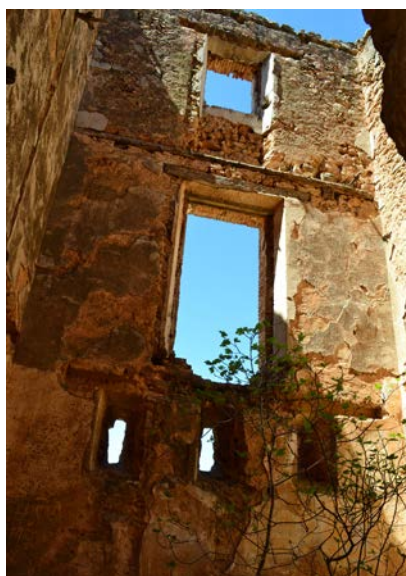
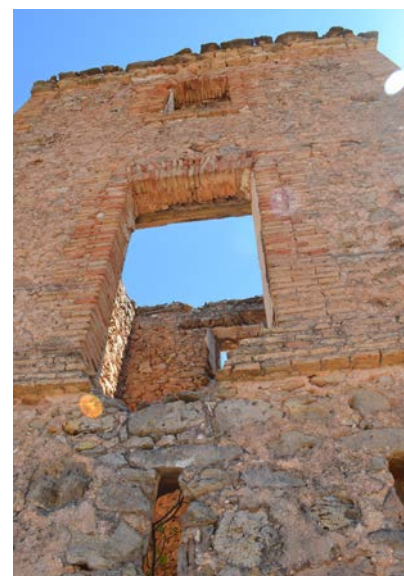
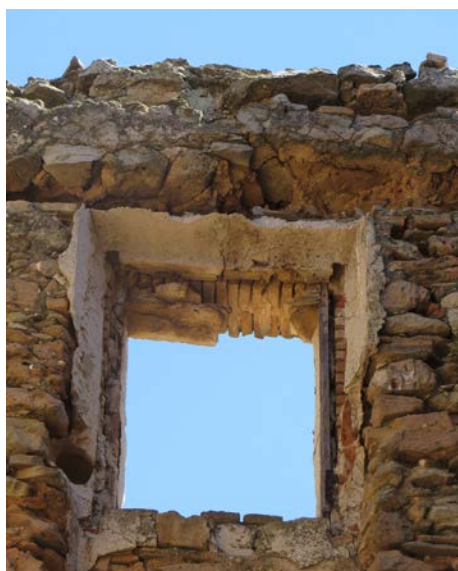
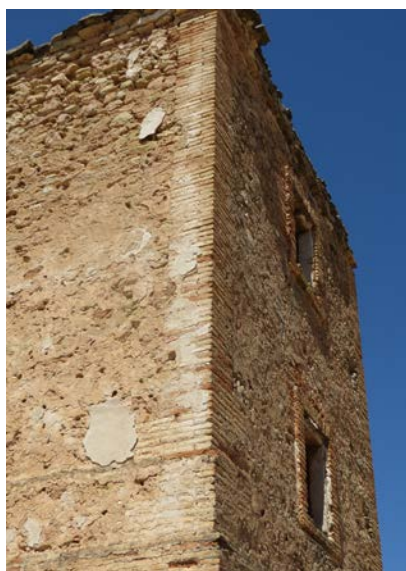
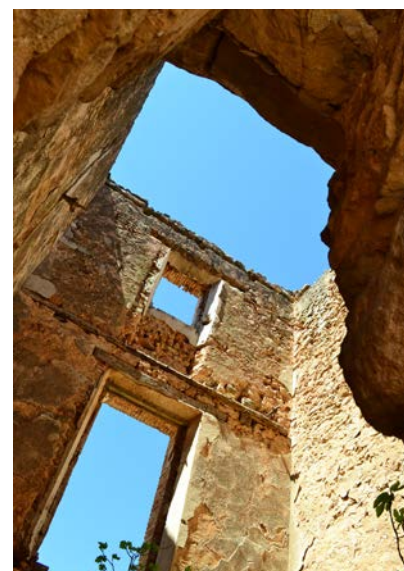
Hay restos de basura y vegetación en el interior de la torre.

Detalles del exterior e interior de la torre. Abril 2014. Elaboración propia

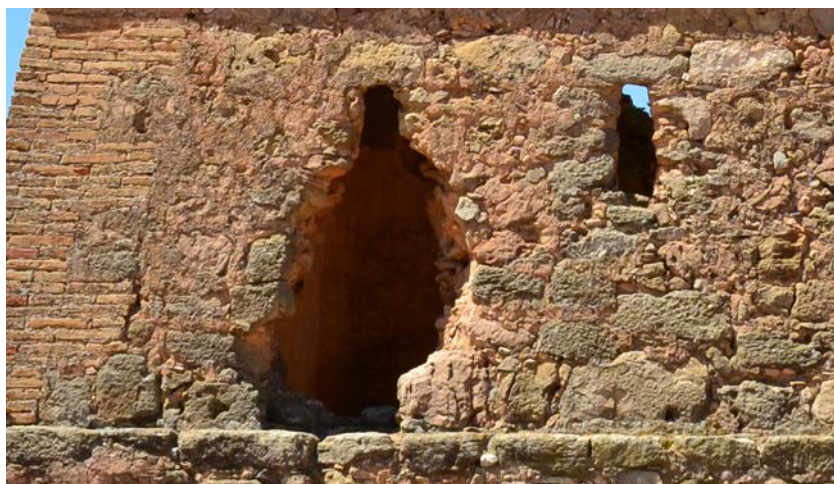
La aspillera de la izquierda en la fachada sueste ha sido ampliada para facilitar el acceso al interior de la torre.

Detalle de la aspillera ampliada. Abril 2014. Elaboración propia

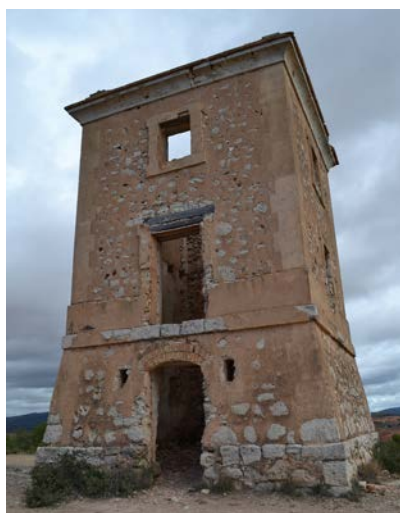
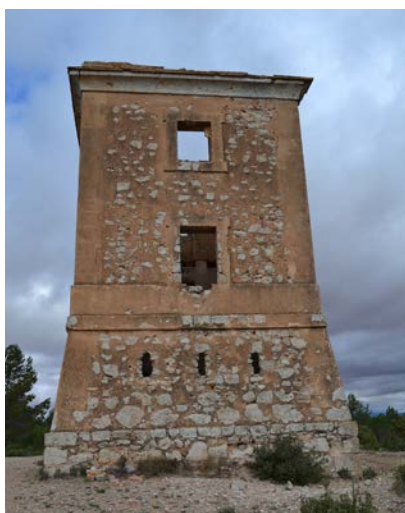
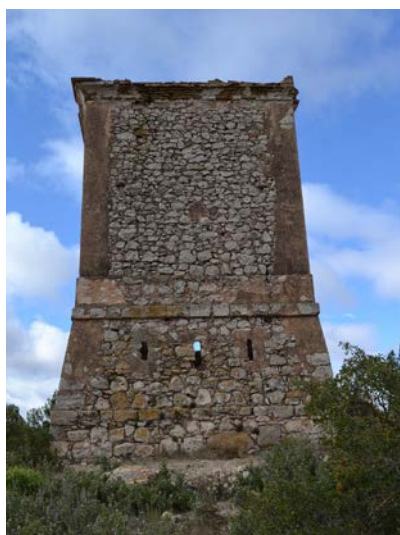
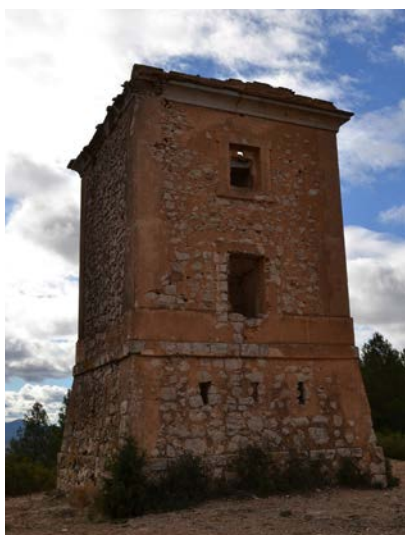
La altura máxima conservada de 9,49 m. Tiene unas dimensiones exteriores de 6,30 x 6,30 metros en la base y unas dimensiones interiores de 4,25 x 4,25 m.

Imágenes de los cuatro frentes de la torre. Abril 2014. Elaboración propia

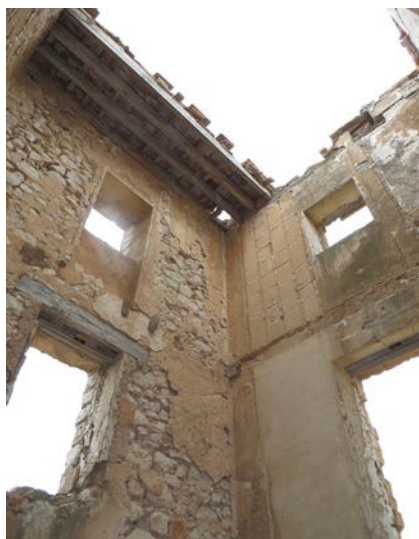
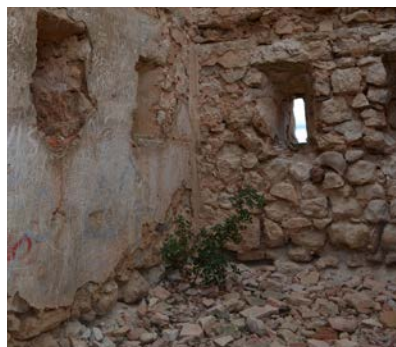
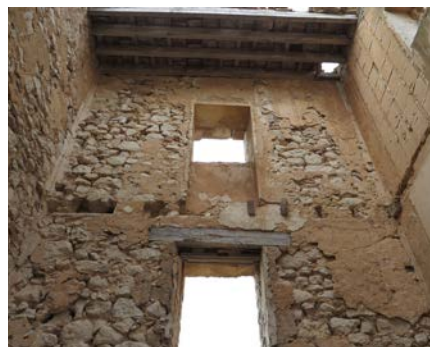
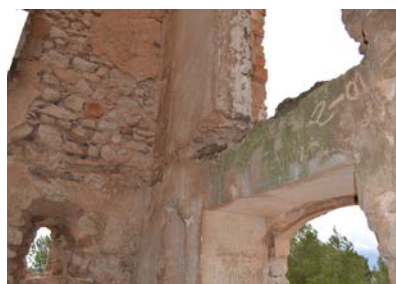
El estado de los muros es bueno aunque han sufrido modificaciones con la apertura y cerrado de huecos. Se encuentran todavía parcialmente revestidos por el exterior.

En el interior se conserva parte del enlucido de los muros y se observan las marcas de los tramos de escalera que daba acceso a las plantas superiores. Asimismo quedan marcas de las casillas cuadrangulares que pertenecían al palomar

Detalles del exterior e interior de la torre. Abril 2014. Elaboración propia

Los forjados han desaparecido, quedando restos de las viguetas de madera que los formaban. La cubierta, que aún conservaba en 1990, se ha desplomado quedando aún restos de la misma.

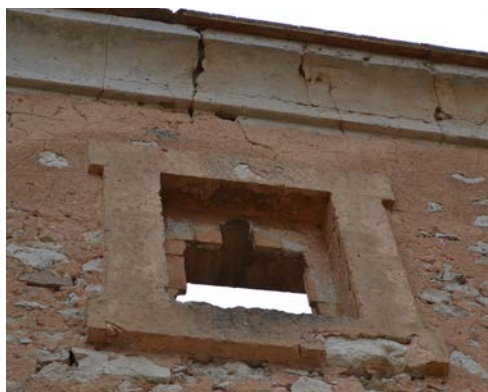
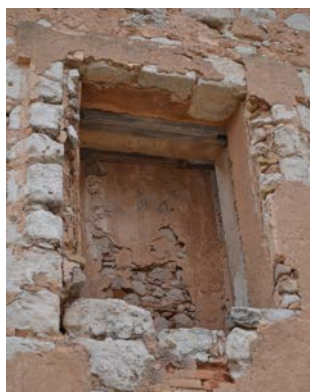
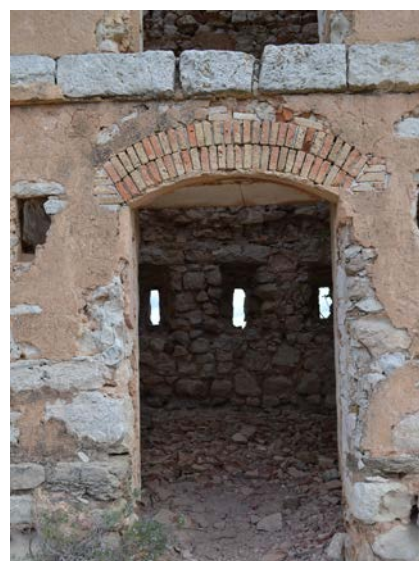
Se han realizado cambios importantes en los huecos, los más significativos en la fachada sur sobre la que se abrieron una puerta en planta baja y dos ventanas en el primer y segundo piso respectivamente. Además se cerró parte del hueco de la puerta original convirtiéndolo en ventana.

Detalles de intervenciones en los huecos, tapiados y apertura de otros nuevos. Abril 2014. Elaboración propia

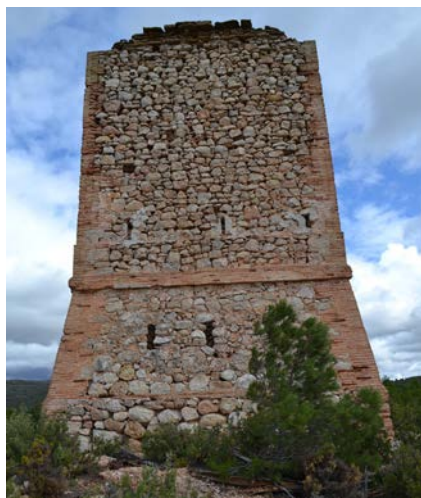
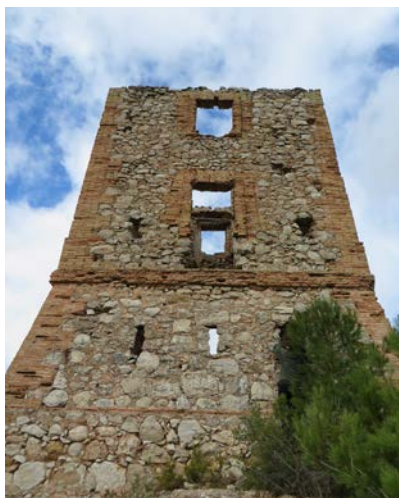
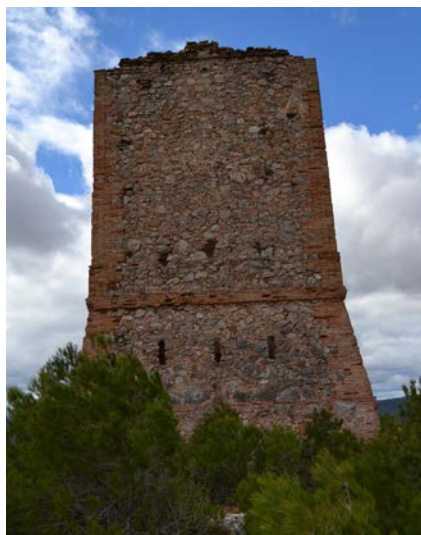
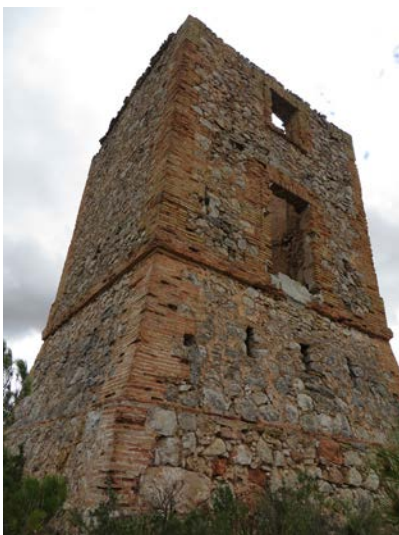
La altura máxima conservada de 7,55 m. Tiene unas dimensiones exteriores de 6,20 x 6,20 metros en la base, unas dimensiones interiores de 4,35 x 4,35 m.

Imágenes de los cuatro frentes de la torre. Abril 2014. Elaboración propia

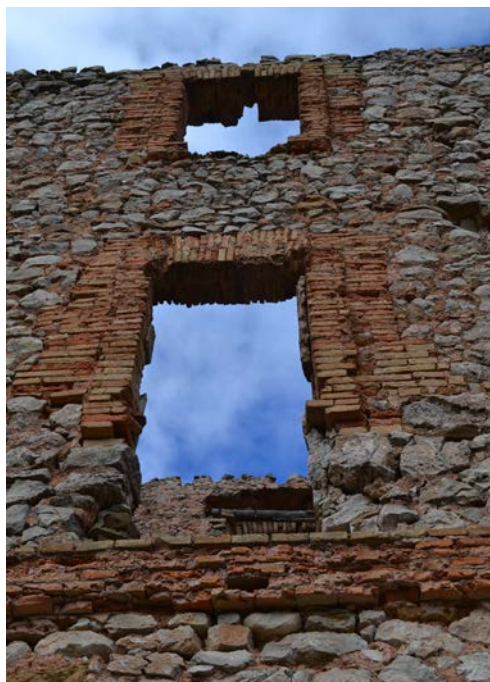
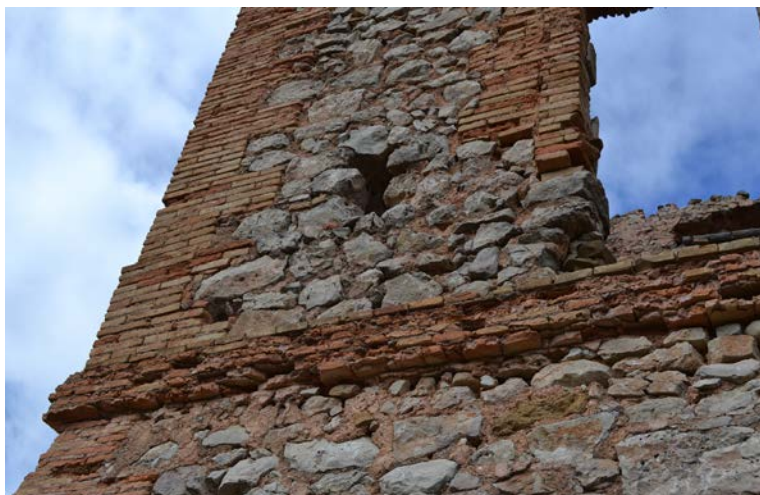
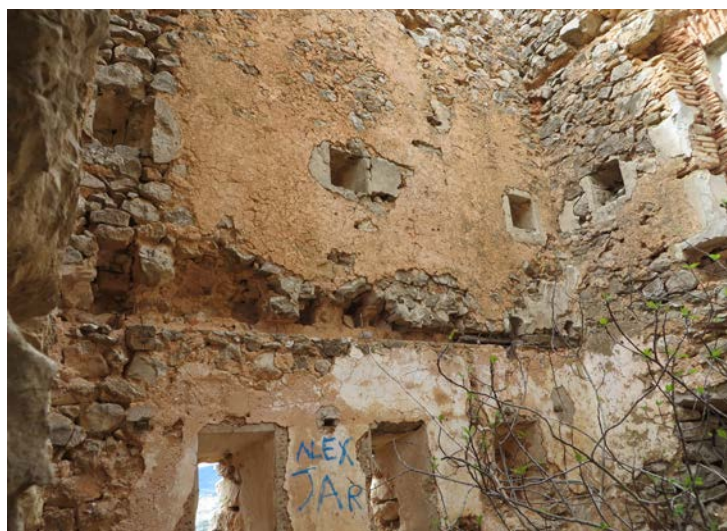
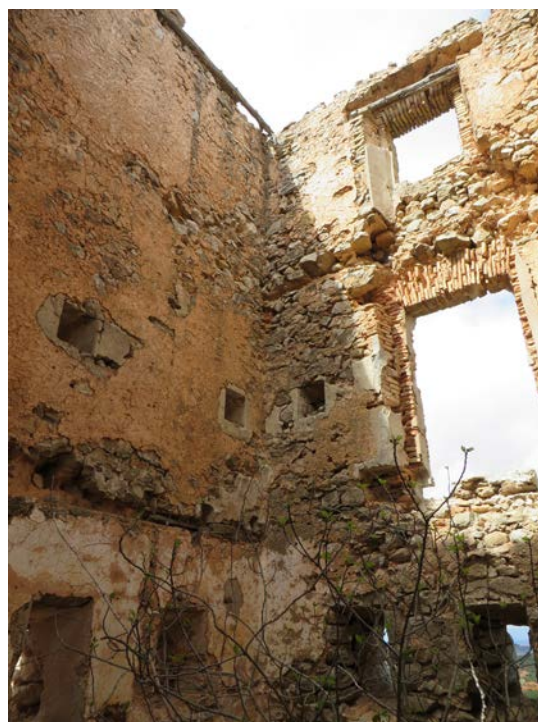
Se observan pintadas y vegetación en el interior de la torre.

Detalles del exterior e interior de la torre. Abril 2014.

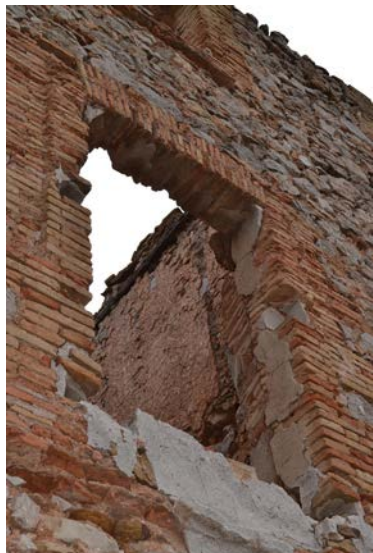
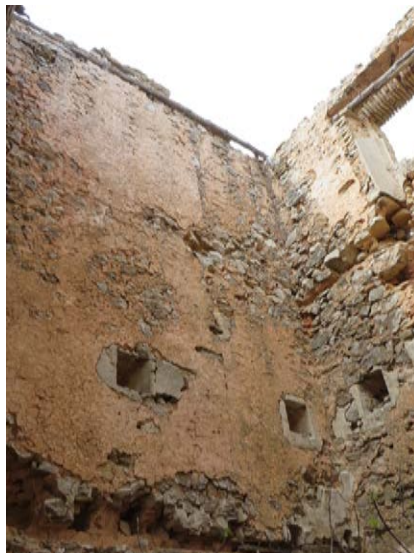
Las aspilleras de la primera planta no formarían parte de la obra original y se habrían abierto con posterioridad ya que los morteros utilizados en el enlucido se superponen a los originales. En esta intervención se modificaron también los vanos de esta planta, alargando la ventana y transformándola en puerta

Detalles de las intervenciones en los huecos. Abril 2014. Elaboración propia

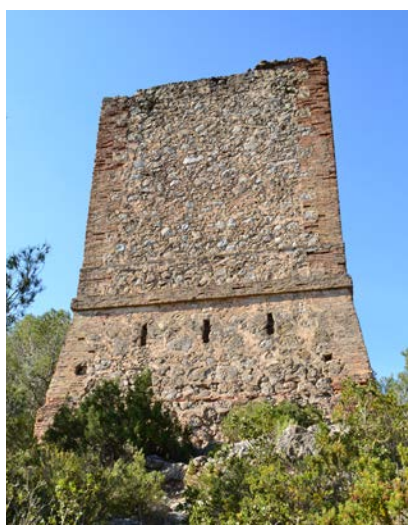
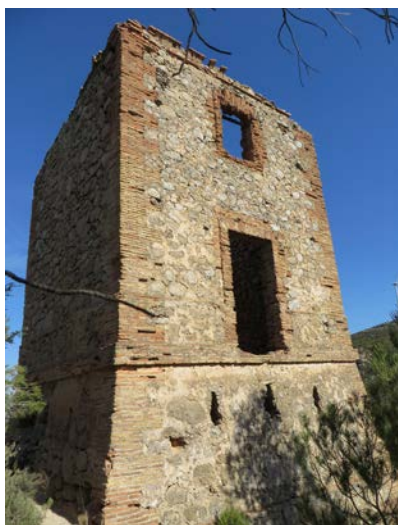
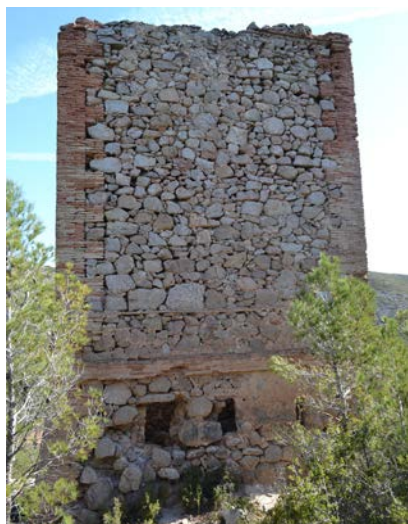
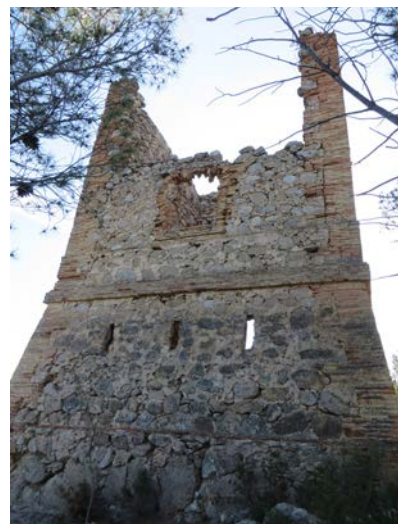
Tiene unas dimensiones exteriores de 6,15x6,15 metros en la base y un espacio interior libre de 4,35x4,35 metros. La altura máxima conservada es de 8,47 metros.

Imágenes de los cuatro frentes de la torre. Abril 2014. Elaboración propia

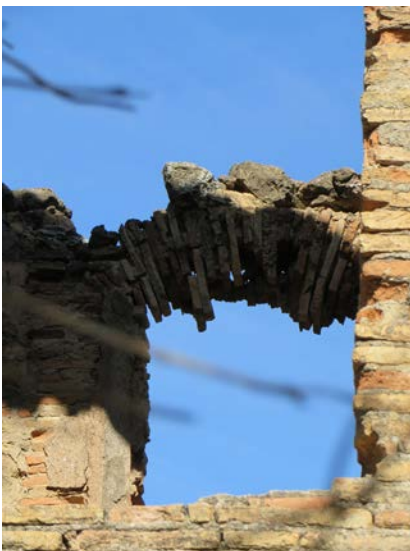
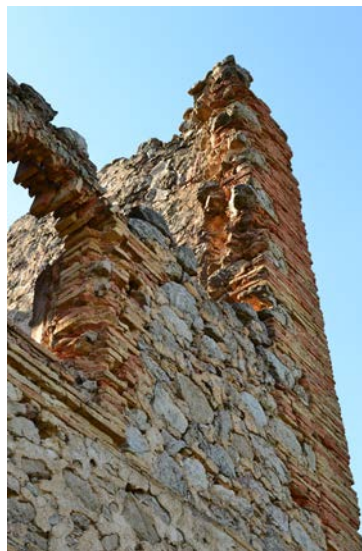
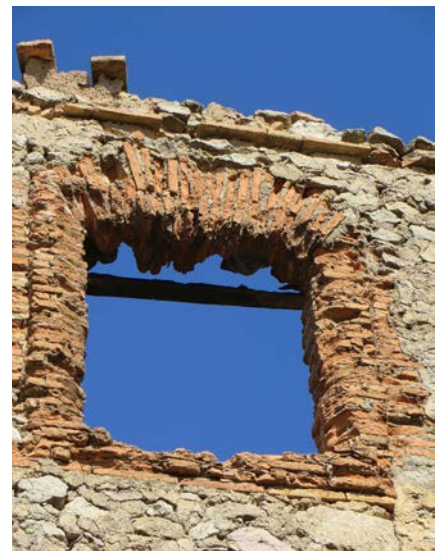
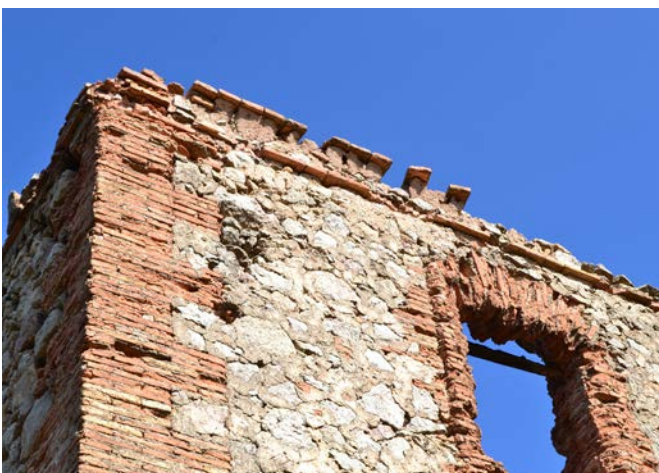
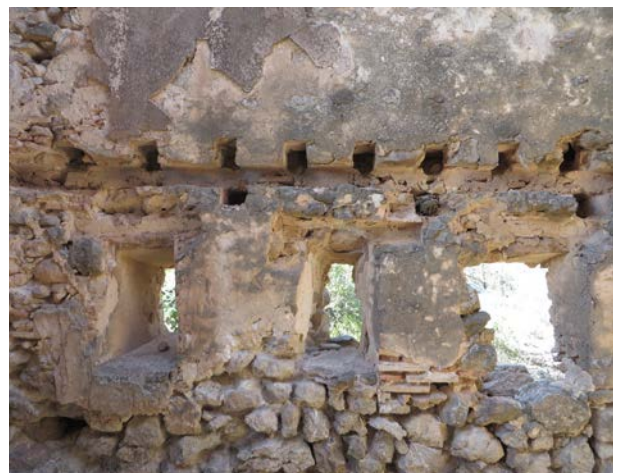
Los muros se encuentran en muy mal estado y pelagra su estabilidad, ya que se ha desmoronado la parte superior de la pared noroeste y se ha perdido gran parte del mortero de cal. La cornisa de ladrillo que coronaba los muros se ha caído casi en su totalidad quedando sólo algunos restos. Los forjados y cubierta han desaparecido en su totalidad así como las carpinterías de ventanas y puerta.

Detalles del exterior e interior de la torre. Abril 2014.

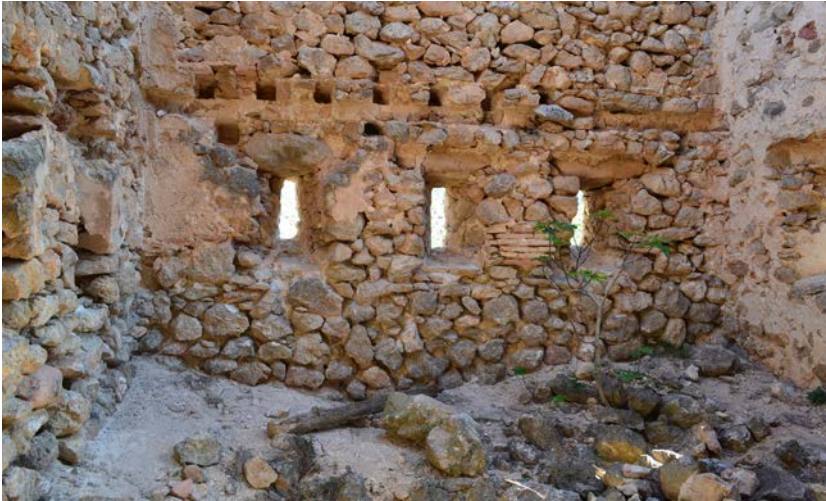
Detalle del interior de la torre. Abril 2014. Elaboración propia

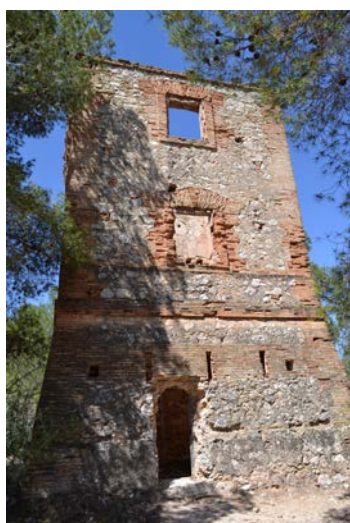
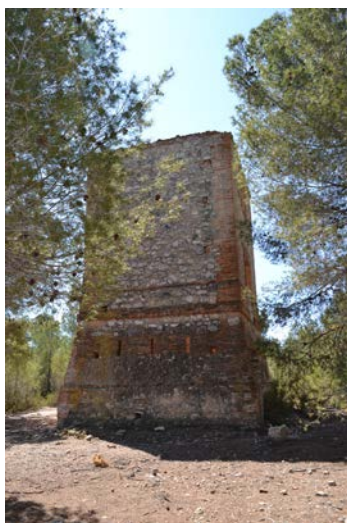
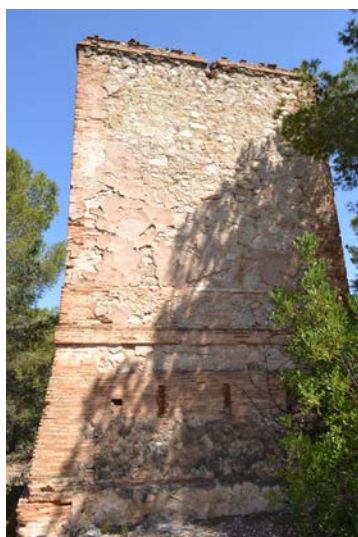
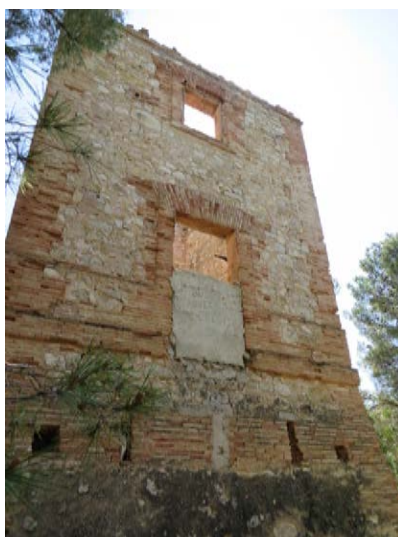
Tiene unas dimensiones exteriores de 6,20x6,20 metros en la base y unas interiores de 4,35x4,35. La altura máxima conservada es de 8,90 m. Las aspilleras tienen unas dimensiones de 10x45 cm en la parte exterior.

Imágenes de los cuatro frentes de la torre. Abril 2014. Elaboración propia

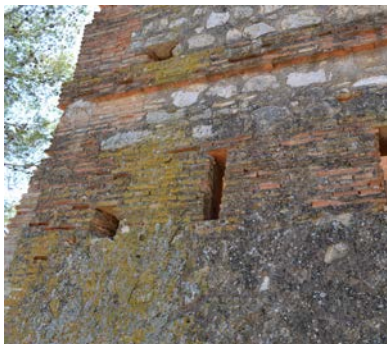
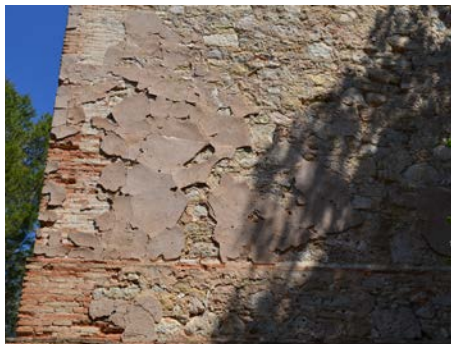
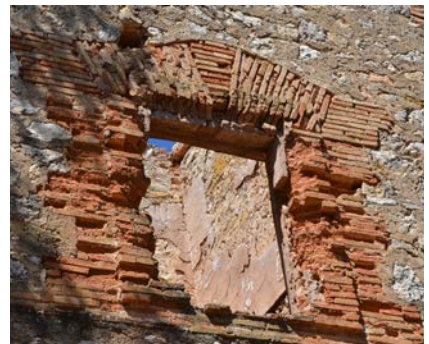
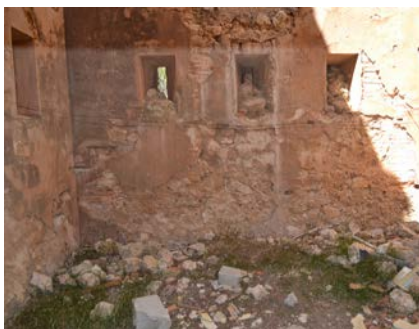
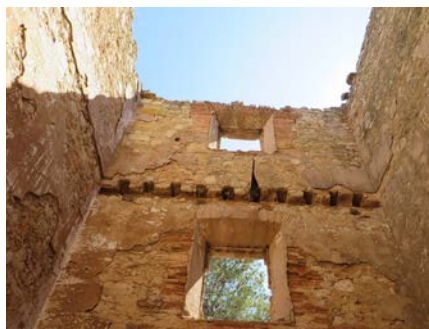
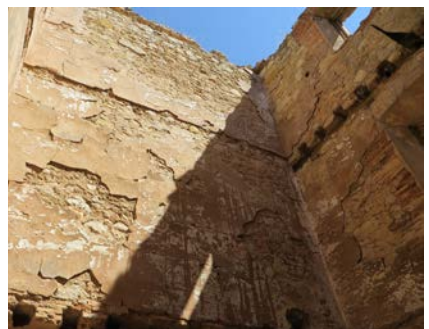
El estado de conservación de los muros es bueno aunque han sufrido modificaciones y se observan algunos daños en los ladrillos que conforman los vanos de las ventanas y la puerta originales. En algunas zonas quedan restos del revestimiento que los cubría exteriormente. El interior también mantiene parte de los enlucidos y se pueden observar las marcas de la escalera que recorría la torre en el ángulo suroeste.

Los forjados han desaparecido quedando únicamente los restos de algunas cabezas de viguetas pertenecientes al suelo de la segunda planta.

Detalles del exterior e interior de la torre. Abril 2014. Elaboración propia

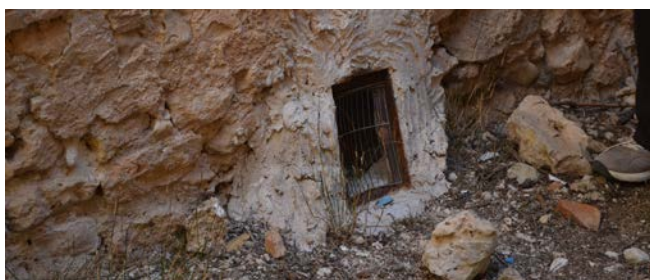
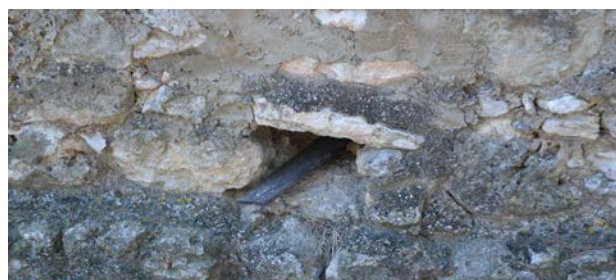
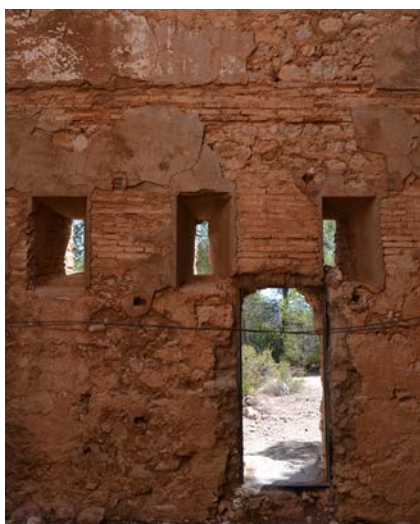
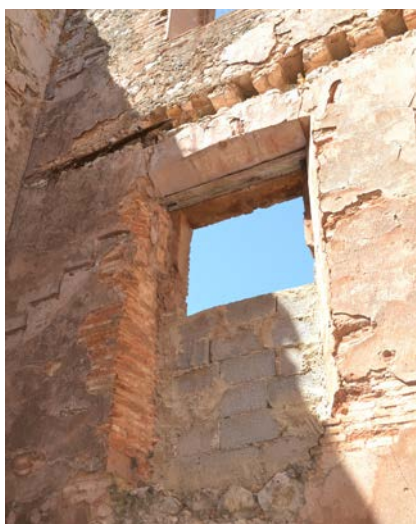
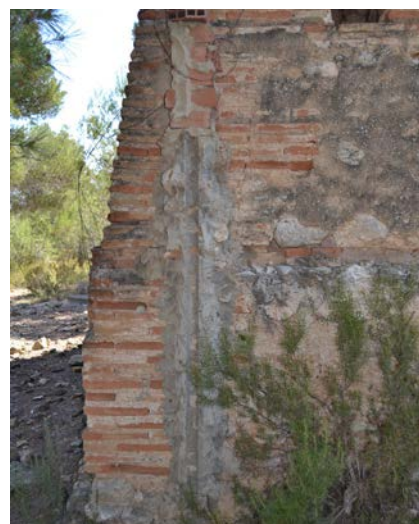
Se ha abierto una puerta de acceso en la planta baja, Se ha tapiado parte del hueco correspondiente a la puerta original y se han abierto nuevos huecos de pequeñas dimensiones tanto a la altura de las aspilleras como en la base del muro norte para formar un desagüe.

Detalles d elas intervenciones. Abril 2014. Elaboración propia

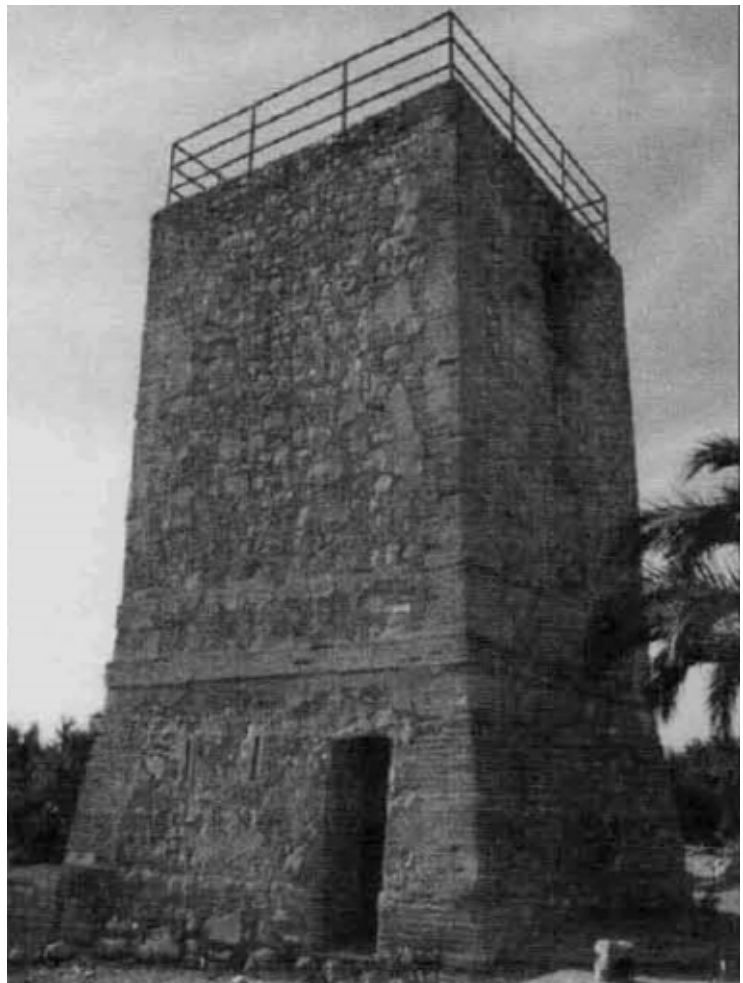
Los muros conservan restos de los enlucidos de mortero que originalmente cubrían la torre. En la planta baja en la pared sur se ha abierto una puerta para acceder al interior. Se han tapiado dos aspilleras en los muros norte y este y una tercera en el sur se ha eliminado al colocar la puerta. La puerta y ventana del primer piso se han cegado con mampostería de piedra y portland.

Frente sur de la torre. Fuente: J. Bolufer, A. Ribera. Las torres de telegrafía óptica del País Valenciano. pp. 112

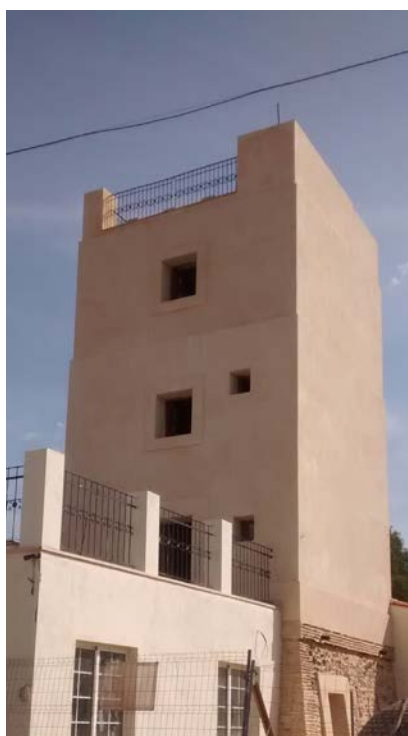
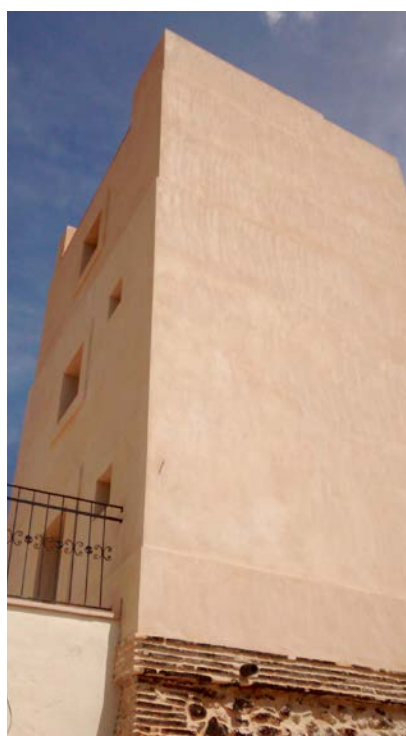
Imágenes de las fachadas noroeste y suroeste de la torre. Mayo 2015. Elaboración propia.

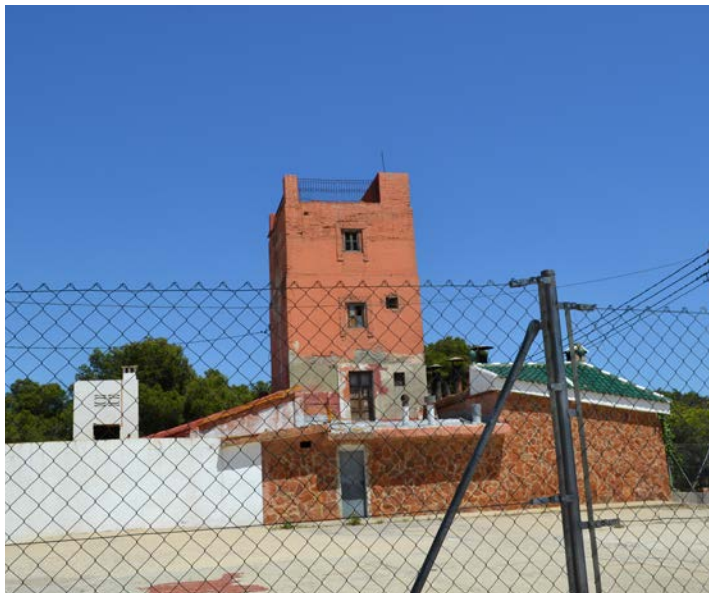
Estado de la torre antes de la última intervención. Abril 2014. Elaboración propia.

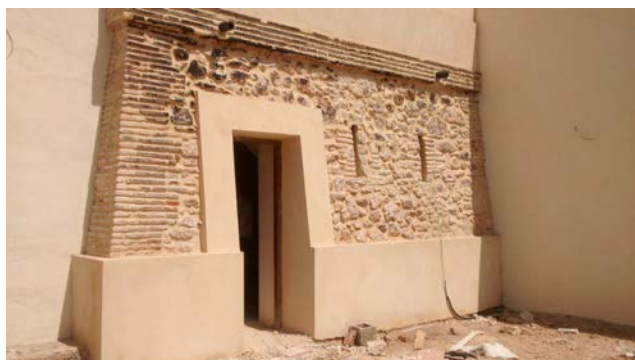
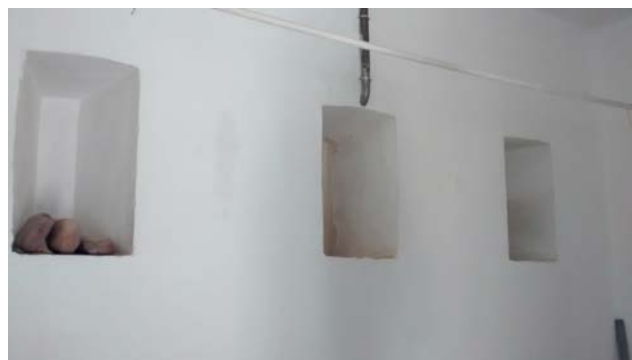
La torre ha sufrido numerosas modificaciones durante el siglo XX que dificultan su identificación. Se ha integrado en un edificio nuevo, se le ha añadido un cuarto piso y una terraza con barandilla. Se han abierto nuevos huecos. Actualmente se está llevando a cabo una nueva intervención que no ha mejorado la legibilidad del elemento. Hasta el momento se ha liberado el frente suroeste abiendo un nuevo acceso en planta baja, se ha aplicado un nuevo revestimiento y se han

Detalles de la base del muro suroeste e interior de las aspilleras cegadas. Mayo 2015. Elaboración propia.

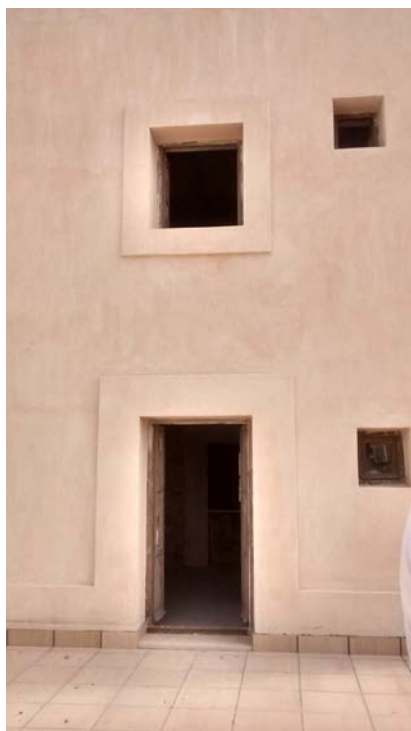
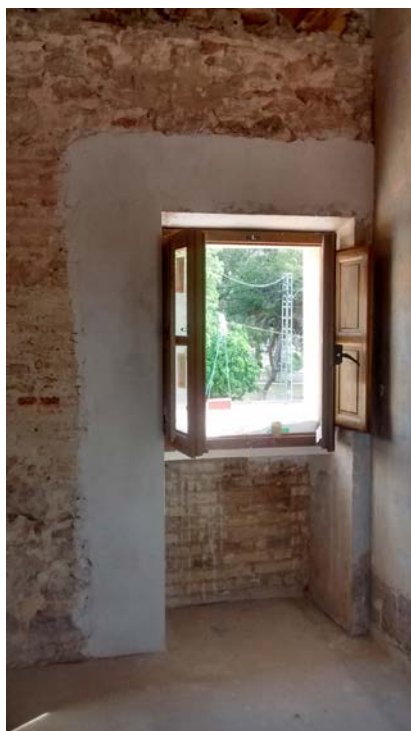
Detalle del acceso original e interior de la segunda planta. Mayo 2015. Elaboración propia.
